## Editorial

## Inhalt

### Ist feuchter Betonboden die Ursache für Schiefstand der Druckmaschine?

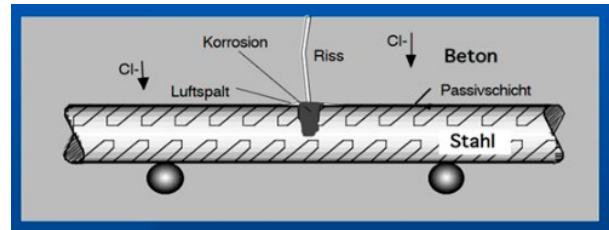
**Bild 2:** Chlorideintrag mit Lochfraßkorrosion ohne Volumenvergrößerung

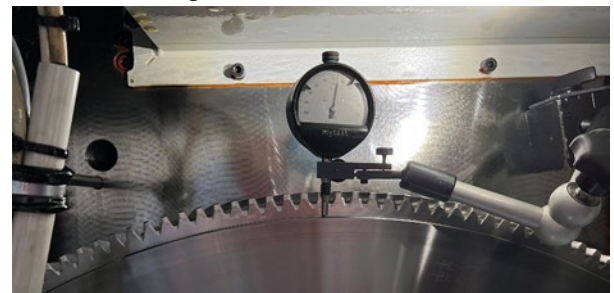
Zunächst wurden nochmals die Plan- und Rundläufe aller Antriebszahnradern vermessen. Eine kalibrierte Messuhr mit der Auflösung 0,001 mm (= 1 µm) mit Magnetstativ kam zum Einsatz (Bild 1). Dabei bestätigte sich, dass die Abweichungen der Rundläufe bis zu 0,023 mm betragen, die der Planläufe bis zu 0,042 mm und somit weit oberhalb der zulässigen Toleranzen von 0,01 mm (= 10 µm) liegen. Diese zulässige Toleranz ist nicht maschinenabhängig, sondern nach Stand der praktizierten Technik ein Herstellerübergreifender Parameter. Diese Rund- und Planlauf-toleranzen übertragen sich nämlich unmittelbar auf den Druckzylinder und somit auf das bedruckte Substrat, womit die Druckqualität negativ beeinflusst wird. Außerdem wird die Einsatzhärte-tiefe der Zahnflanken beschädigt mit einem daraus resultierenden großen wirtschaftlichen Schaden.

**Bild 1:** Vermessung des Rundlaufs am Zahnrad des Gegendruckzylinders

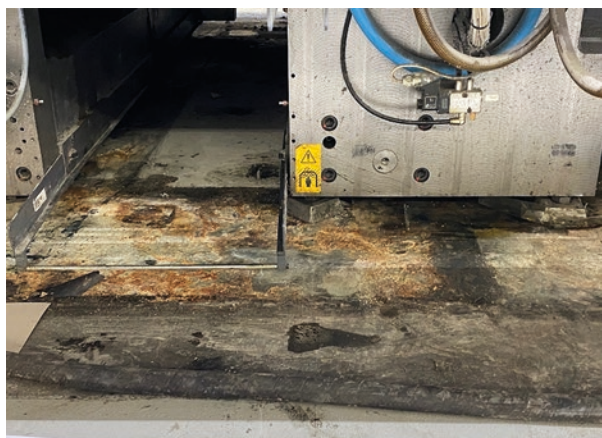
Auffällig war, dass extreme Verschmutzungen mit an der Betonbodenplatte anhaftenden Korrosionsprodukten unterhalb der Druckwerke vorhanden waren (Bild 2). Auch die einzelnen Bodenbleche wiesen hin zum Betonboden extrem ausgeprägte Korrosionsprodukte (Bild 3) auf, wohin gegen die Blechseiten zur Maschine hin ohne Korrosionsspuren sind. Man erkennt an der Blechunterseite eindeutig den Abdruck des Stellfusses eines Druckwerks (insgesamt acht Stellfüsse pro Druckwerk). Es liegen hier sehr unterschiedlich ausgeprägte Korrosionserscheinungen vor.

**Bild 2:** Extreme Verschmutzungen mit Korrosionsprodukten unterhalb der Druckwerke

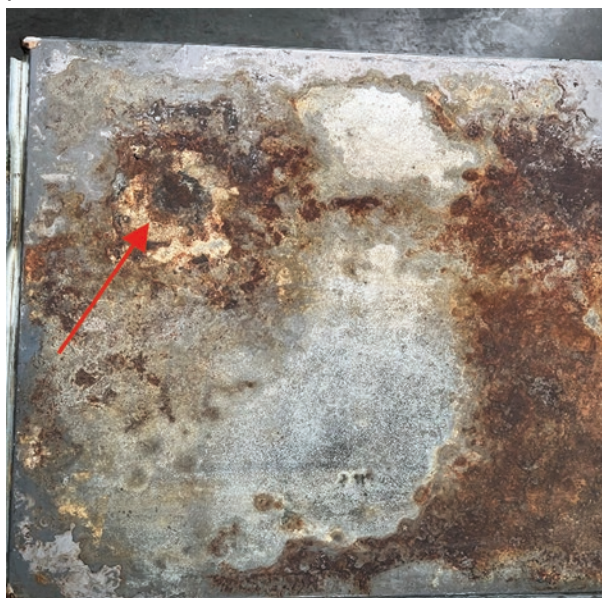
**Bild 3:** Stark korrodiertes Bodenblech hin zur Fundamentbodenplatte (roter Pfeil: Position des Stellfußes auf der Rückseite des Bleches)

Die einzelnen Stellfüße der Druckwerke konnten sich unterschiedlich im Laufe der Zeit in vertikaler Richtung bewegen aufgrund der Korrosionsausbildung direkt unterhalb dieser Standfüße zwischen verzinktem Stahlblech und Fundamentbodenplatte. Eisenoxid und Zinkoxid haben sich hier über einen längeren Zeitraum gebildet. Diese Oxide nehmen im Volumen zu und sind sehr hart und spröde. Dies erklärt auch, dass sich ein Druckwerk vertikal verschoben hat, so dass das Zahnspiel reduziert wurde. Entstanden sind die Korrosionsprodukte sicherlich seit der Inbetriebnahme der Bogendruckmaschine vor sechs Jahren aufgrund immer wieder überlaufender diverser Reinigungsflüssigkeiten und überlaufenden Feuchtwassers, welche als flüssige Medien unterhalb der am Fundamentboden liegenden Bleche eindringen und dadurch die Korrosionsprodukte an den feuerverzinkten Stahlblechen bilden. Zwischen den Blechen und der Fundamentbodenplatte bildet sich ein Mikroklima, da die Fluide nicht verdampfen können, wie dies oberhalb der Bleche zur Maschine hin möglich ist. Somit kommt es zwischen der Blechunterseiten und der Fundamentbodenplatte zur ausgeprägter Korrosion.

- Die Aufstellflächen der Standfüße werden mit einem entsprechenden Schutzanstrich versehen.
- Auslaufende Flüssigkeiten sind zukünftig unmittelbar nach dem Austritt auf der Fundamentplatte zu entfernen.

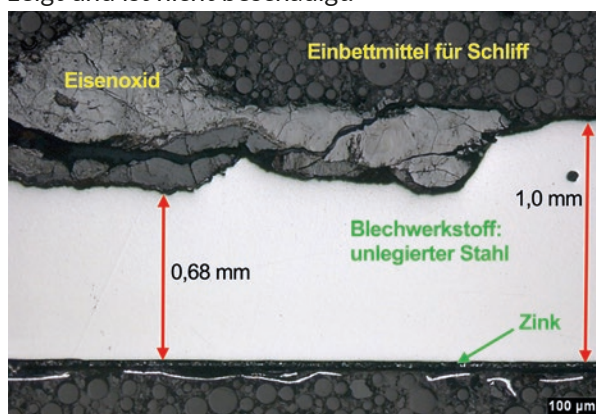
Im Labor wurden daraufhin mehrere charakteristische Bodenbleche vom Bereich der Stellfüsse näher untersucht. Neben ausgeprägtem Eisenoxid konnte auch ausgeprägtes Zinkoxid nachgewiesen werden. Das Zinkoxid kommt von der Feuerverzinkung des unlegierten Stahlblechs. Da diese Zinkschicht

durch Oxidation großflächig beschädigt bzw. zerstört wurde, kam es zur Oxidation des unlegierten Blechstahls. Im Bereich des Stellfußes eines Druckwerks ist ein Querschliff des Bodenblechs in Bild 4 wiedergegeben. Man erkennt ganz deutlich das extrem zerrüttete Blech mit mächtigem Eisenoxid, zerstörter Zinkschicht und reduzierter Blechdicke von ursprünglich 1,0 mm auf 0,68 mm. Die untere Blechoberfläche in Bild 4 hat zur Maschine hin gezeigt und ist nicht beschädigt.

**Bild 4:** Querschliff durch verzinktes Bodenblech mit ausgeprägten Korrosionsprodukten
